## URGENT MEDICAL DEVICE CORRECTION

### **Astral 100/150 – Ventilator may stop delivering therapy due to internal component issue**

Reference: Astral-2026-FSN-01

Affected Product: Astral 100 and Astral 150 ventilators and PCBA Spares built prior to October 2024.  
See **Appendix B** for serial number information.  
Basic-UDI: 00619498270019, 00619498270033, 00619498290512, 00619498290529

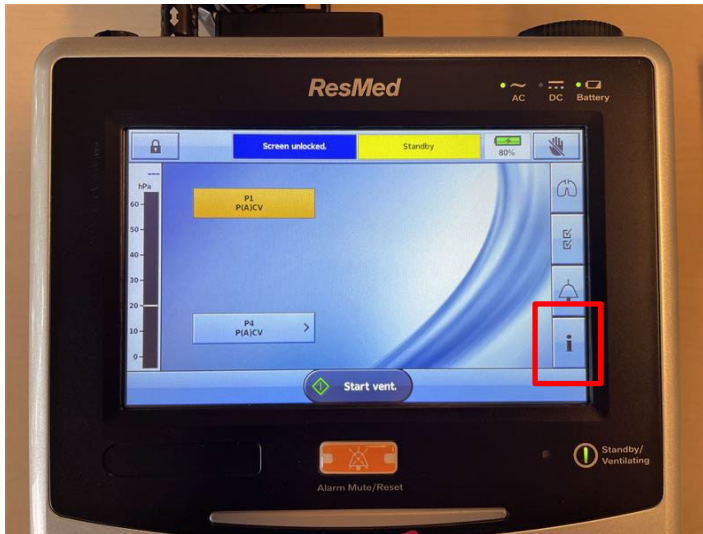
Example – Physical PCBA Serial Number via User Interface

1. From the home screen, click the button for the Information menu 'i'

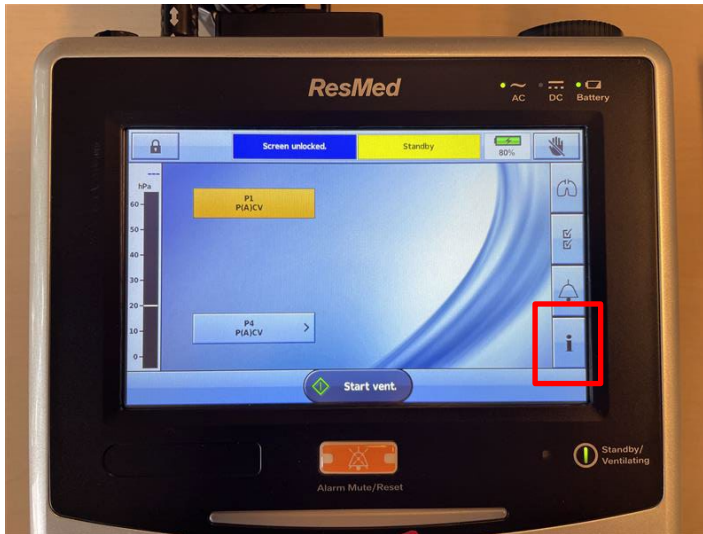
Ejemplo: número de serie del PCBA físico a través de la interfaz de usuario

1. En la pantalla de inicio, pulse el botón del menú Información “ i ”.

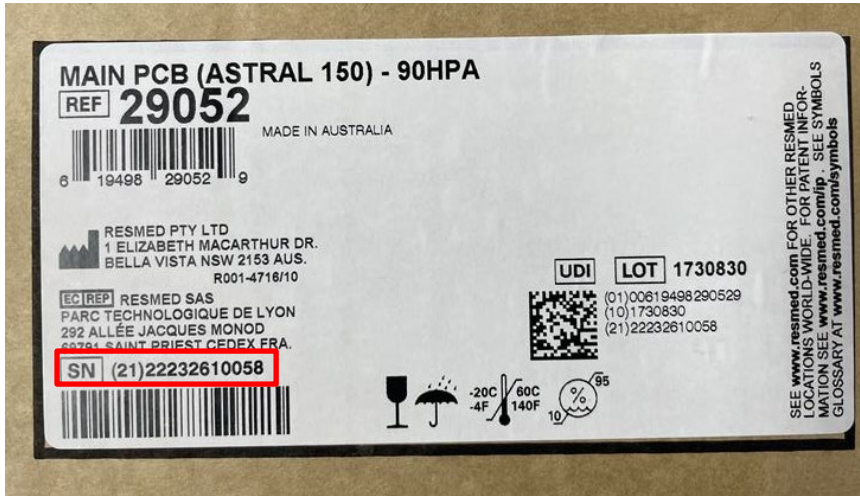
### Ejemplo

1. Localice el número de serie impreso en la etiqueta de la caja del repuesto.
2. Se consideran afectados los repuestos con números de serie en la caja **inferiores a 22241978070**.

En la siguiente imagen, el número de serie es 22232610058.
